Visite de Quartier de :	Kerfily	Compte rendu de visite	Réponse des services	Compte rendu de Réunion	
Date :	02/12/17	04/12/17	15/12/17	11/01/18	
Rédacteur :		C Solinski	A le Cam E kéranogoarec	C Solinski

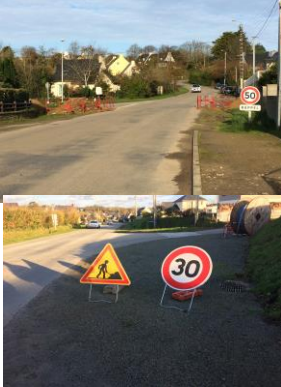
Lieu	Observations	Photos <small>(Photos taille 4 cm en hauteur)</small>	Solutions proposées	Personne chargée d'apporter une réponse	Solution proposée par les services	Observations faites lors de la réunion publique
Rute de Goulven	<p>Chantier Enidis (Entreprise Marc) : Rappel a faire a l'entreprise pour la tenue déplorable du chantier</p> <ul style="list-style-type: none"> ▶ Signalisation non conforme a la réglementation ▶ Nombreux points noirs mettant en jeu la sécurité des piétons ▶ Chantier à l'arrêt sans activité depuis plus d'un mois et demi ▶ Obstruction des écoulements.d'eaux pluviales <p>Nb :barrières rouges très dangereuses, manque de stabilités et débordent sur la route</p>

<p>Rappel a l'entreprise lors de la réunion de chantier</p> <p>Passage du policier municipal pour faire appliquer la réglementation sécurité routière et les passages piétons</p> <p>Courrier a faire a l'entreprise Marc et a Enidis.</p>	A Le Cam et R Coatanéa	<p>Rappel effectué à l'entreprise sur la signalisation et le maintien d'une voirie propre (chaussée et réseaux),</p> <p>Je ferai un rappel la semaine prochaine également.</p>	<p>Barrières Bas de Mescam déplacées a remettre</p> <p>Barrières non visibles route de Kervizien (mettre des réflecteurs lumineux)</p>
